RADIOBOTE

**Tschechische
Funkgeräte
vor 1939**

Das Minerva Superbaby Type 533 U, Teil 2

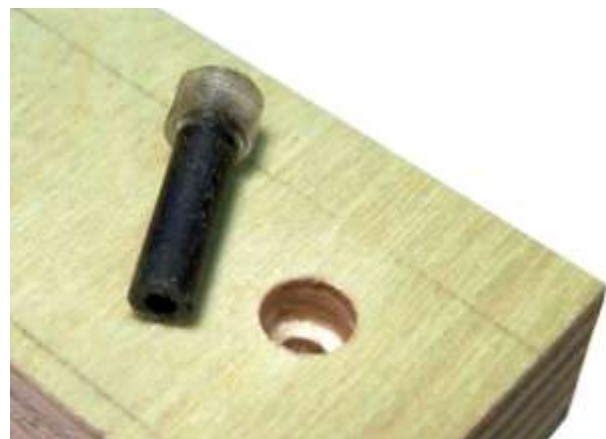
Hilfswerkzeug für die Reparatur der Filterkerne

Nun beginnt eine aufwändige Reparatur: Abnehmen der Abschirmhau-ben, ausschrauben der Einstellkap-pen, ausstoßen der Kerne, Entfet-tung von Kappe und Kern, exakt fluchtende Verklebung beider mittels Sekundenkleber oder Zweikomponentenkleber. Dazu stellt man sich ein kleines Hilfswerkzeug her. Be-nötigt wird ein Holzklotz, etwa 15 mm stark und eine Ständerbohr-maschine. Zunächst bohrt man ein Loch mit 4 mm \varnothing durch das Klötz-chen, von einer Seite her erweitert man die Bohrung auf 6 mm \varnothing , etwa 4 mm tief für die Aufnahme der Schraubkappe. Die Bohrung wird innen mit Silikon besprüht, um das Festkleben von Kappe und Ferritrohr im Holz zu verhindern. Nach genügender Aushärtezeit kann der reparierte Kern von hinten ausgestoßen werden.

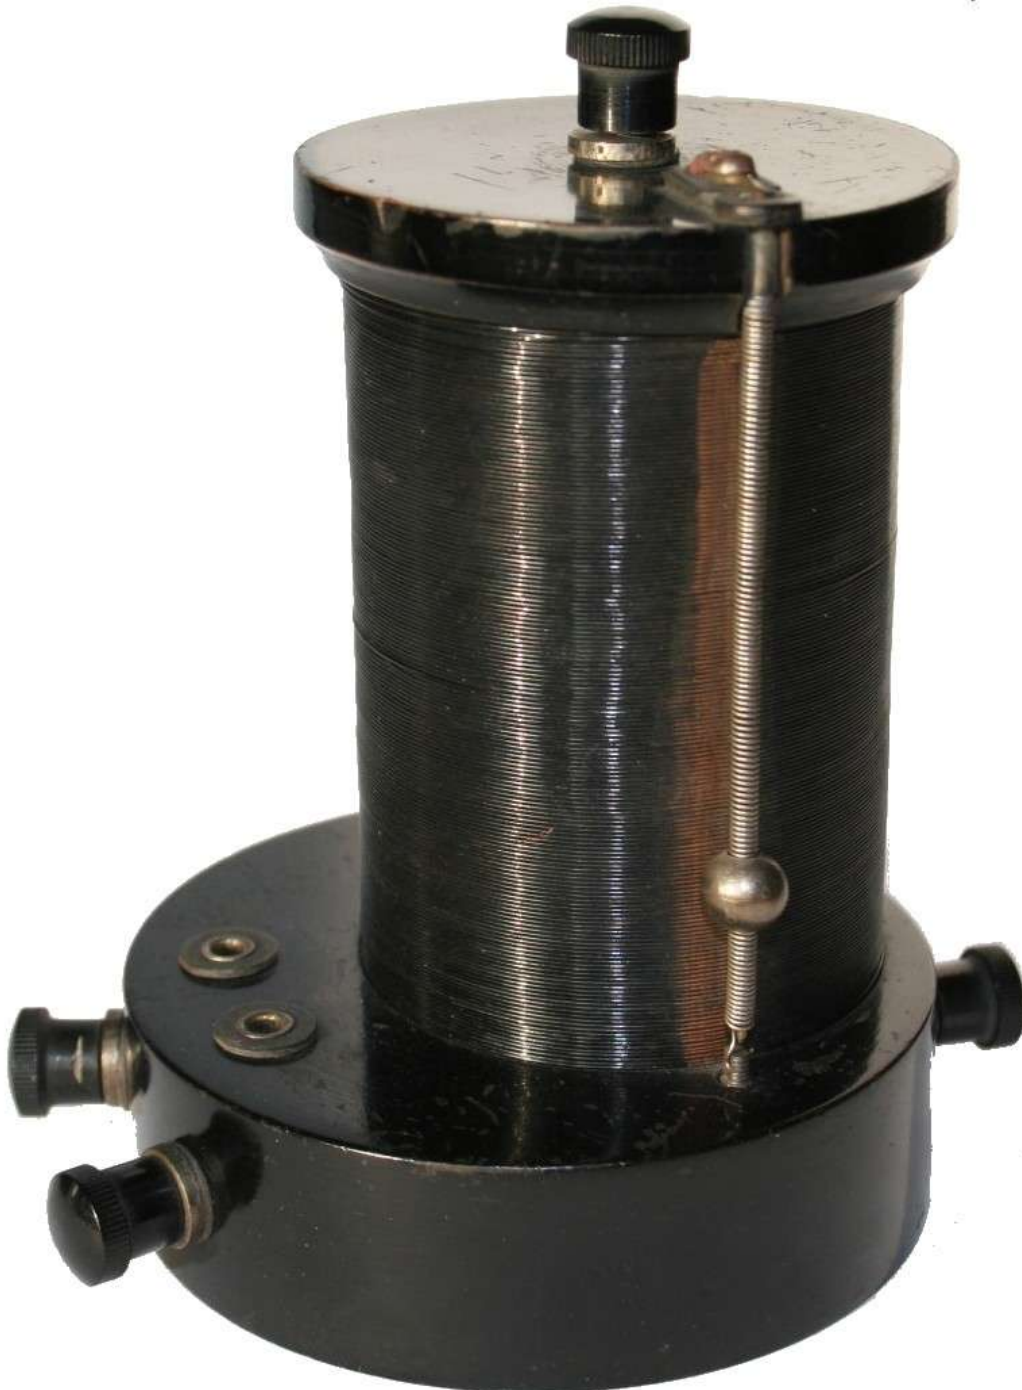
FEIX & KRETSCH „Perfekt“, Gesamtansicht

Abstimmung: Zylinderspule mit 1 Schleifkontakt

Besonderheiten: Schleifkontakt mittels Kugel

Die Abstimmung erfolgt mittels einer Kugel, die auf einer 8 cm langen Feder verschoben wird. Eine ungewöhnliche, aber interessante Lösung die auch von der amerikanischen Firma Martian verwendet wurde – siehe meine beiden Radioboten-Artikel. [2,3]

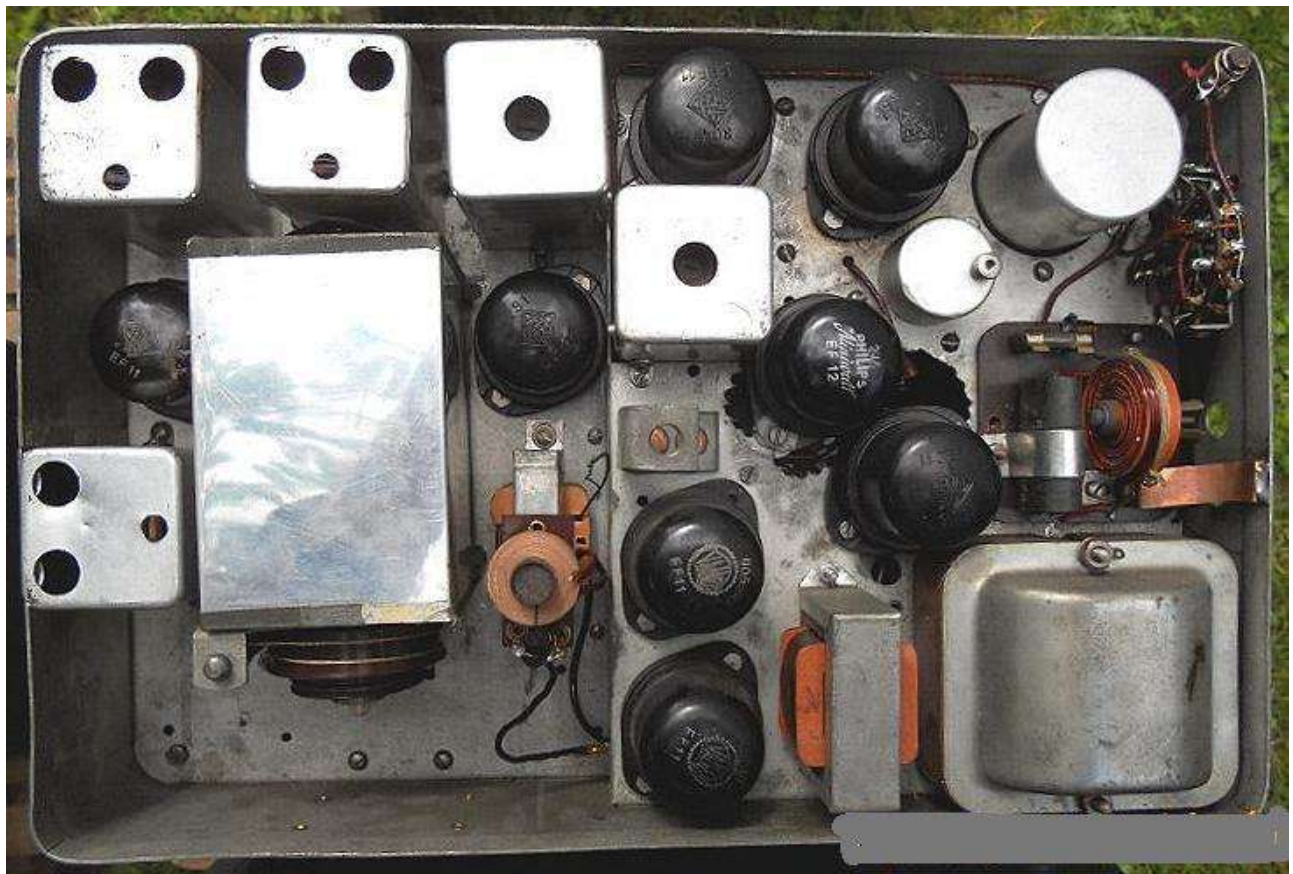
RADIONE SR2, Cassis von oben

Wer kennt dieses Gerät, das im tausendfach bewährten Gehäuse des Modells „R2“ eingebaut, offensichtlich ein Messempfänger mit der Bezeichnung „SR2“ ist. Drei Wellenbereiche sind vorhanden (Langwelle und zweimal Kurzwellen), wie auf den Fotos zu sehen ist. Ein Lautsprecher kleiner Bauart dient zur akustischen Kontrolle, ein Messgerät zur Feldstärkeanzeige. Der

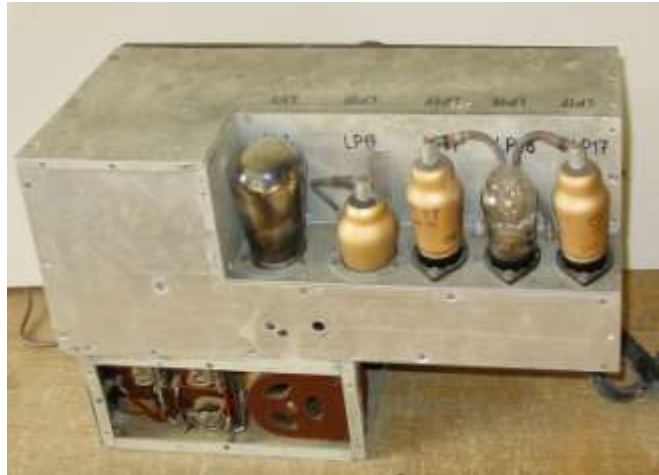
Die Abschirmbleche zeigen deutlich, was bisher nur Vermutung war: die Röhrenbezeichnungen LV1, LP19, LP17 usw. waren Armeebezeichnungen, die zusätzlich zu allen anderen Beschriftungen auf die Röhren und die Bleche gestempelt worden sind.

Wir sehen von links nach rechts die Senderröhre LV1, die Quarzröhre AF7 und die drei Röhren KF4, KC3 und KF4 des Empfängers. Der Sender ist einstufig und durch ein Variometer, der Empfänger durch Drehkondensator und Zylinderspulen abgestimmt. Die Zeit hat leider nicht ausgereicht, Schaltung und Funktion der Quarzstufe aufzunehmen. In der abgeschirmten Einheit rechts im Bild steckt offenbar ein mit dem Bereichsschalter umschaltbarer Schwingkreis zur Abstimmung auf die Quarzfrequenz. Hierzu gehört die

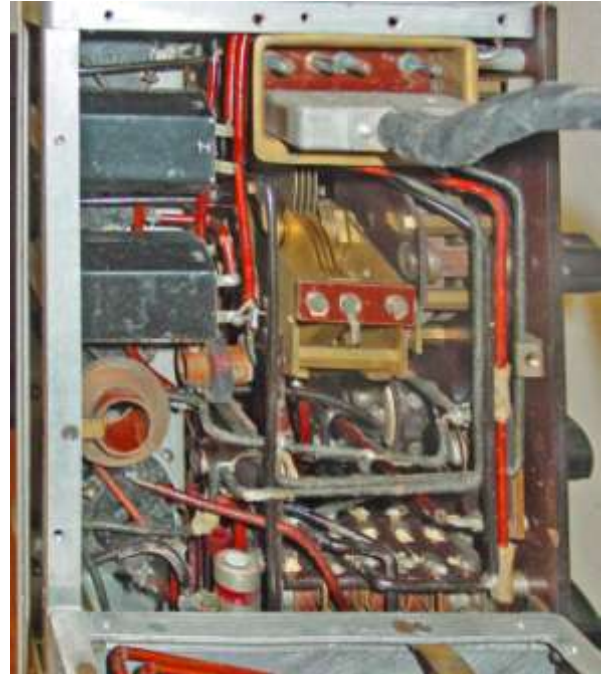
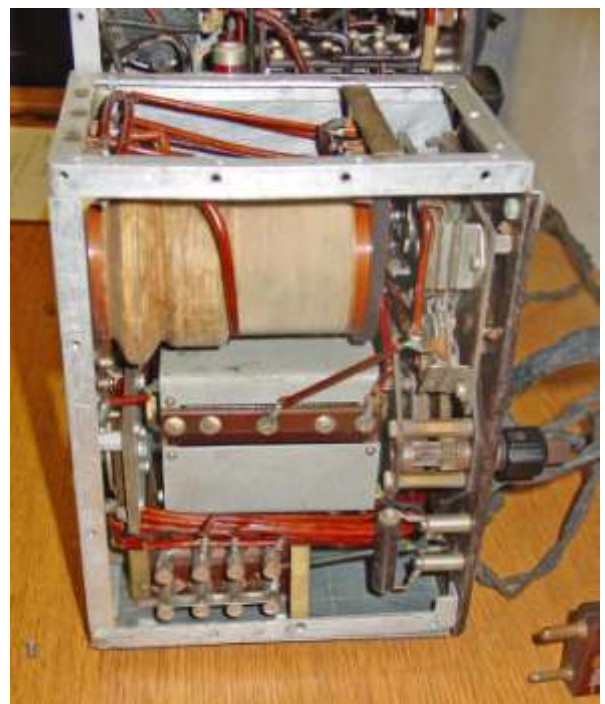
Wir schauen oben von der Rückseite in den Sender, rechts oben von unten in den Empfänger und rechts von unten in den Wellenmesser hinein.
