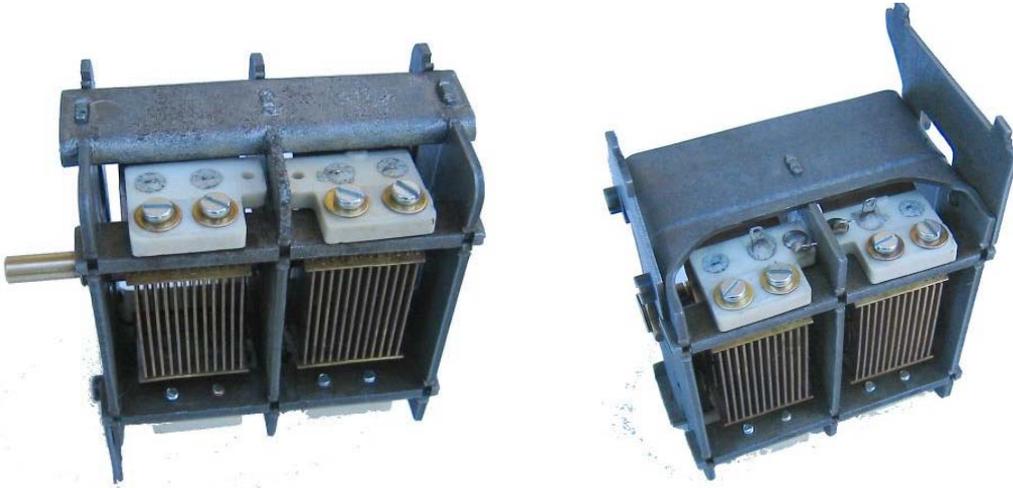
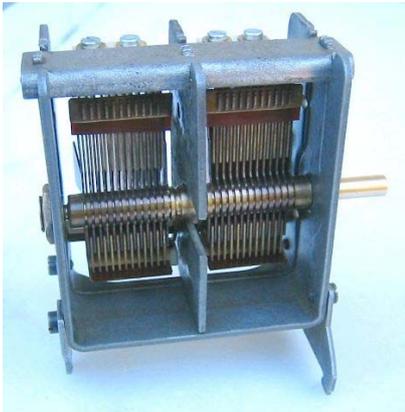
Danach habe ich ihn über Nacht in eine Zitronensäurelösung gelegt. Am nächsten Tag hatte die Säure alle Rostpartikel entfernt. Die Rostnarben bleiben natürlich erhalten. Zum Schutz vor weiterer Korrosion habe ich dann vorsichtig die vorher verrosteten Stellen mit silberner Farbe gestrichen.

Die Platten sind aus Messing.

Der Drehkondensator wurde nach bewährter Methode einige Zeit in kochendem Wasser und Waschlauge ausgekocht. Danach war er zunächst mal wieder sauber und das verharzte Öl war aus den Lagern.

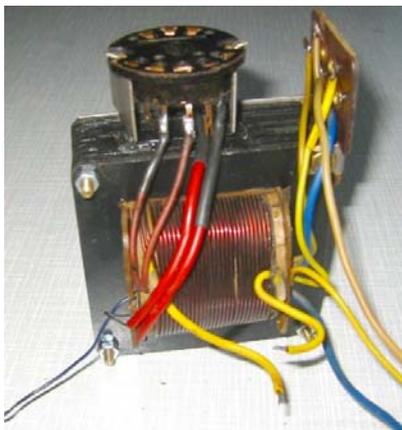
Der Netztrafo wurde ebenfalls entrostet und mit schwarzem Lack gestrichen.
