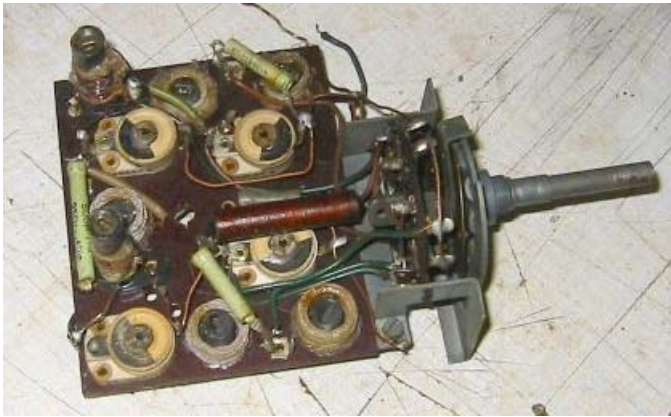
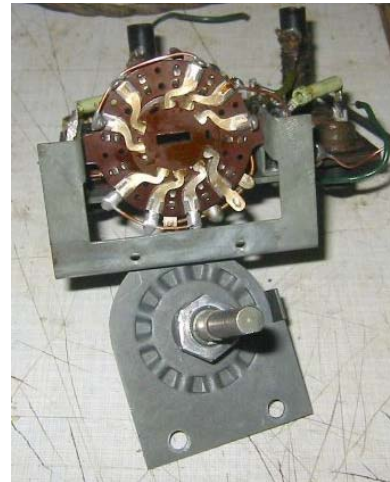
Der Wellenschalter wurde zerlegt und gereinigt.

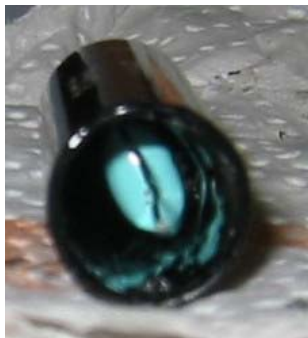
neuer Kondensator  
im Glasrohr

Es wurden alle Kondensatoren überprüft und die meisten mussten ersetzt werden.  
Ich habe versucht so weit es möglich war die alten Hüllen (Glas+Pappe) zu erhalten.

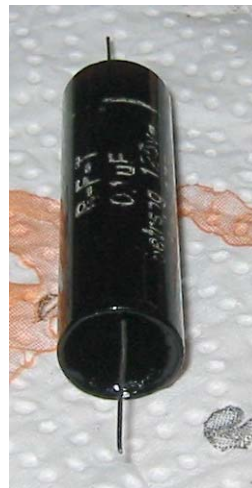
Ersatzkondensator

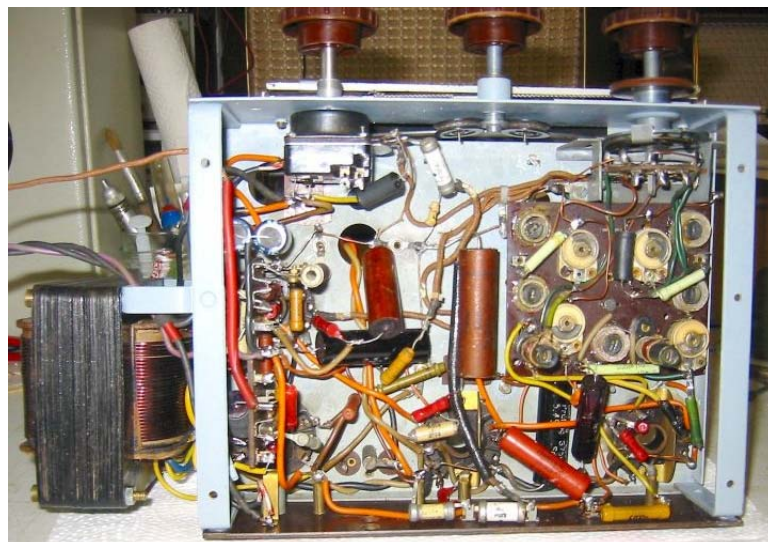
Chassisunterseite nach der Reparatur
