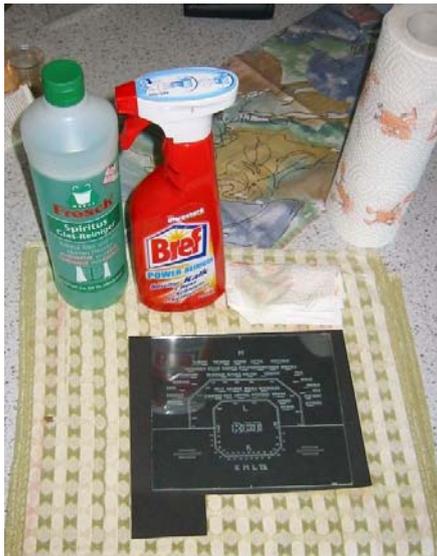
Die Beschriftung der Glasskala erwies sich als sehr abriebfest und konnte daher beidseitig gründlich gereinigt werden.
