# Restaurierung Siemens 35 W

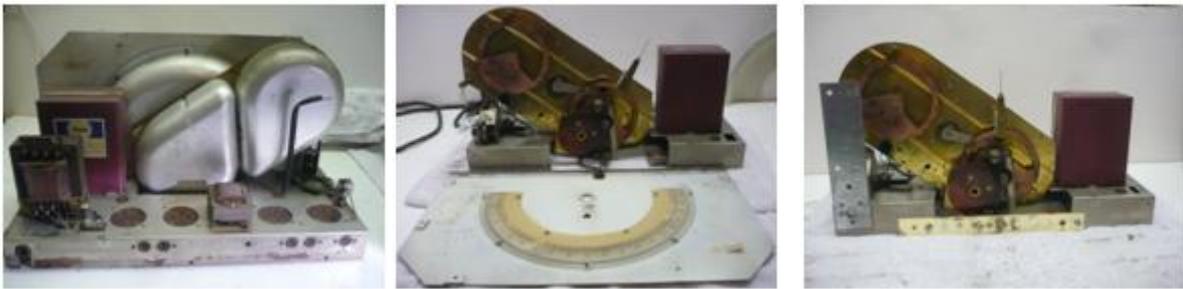
**Auseinanderbauen und Stabilisierung des Chassis mit Flacheisen:**

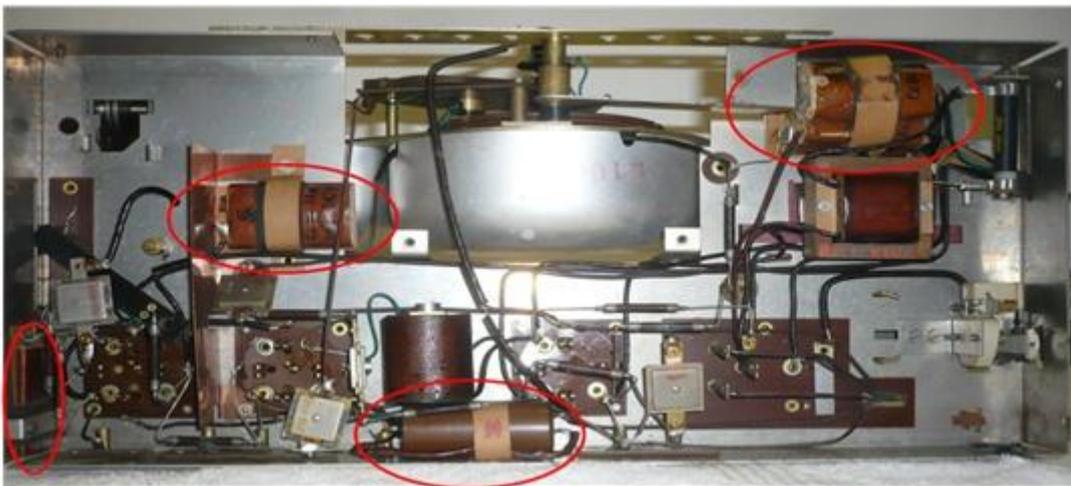
**Kondensatoren auf der Unterseite:**

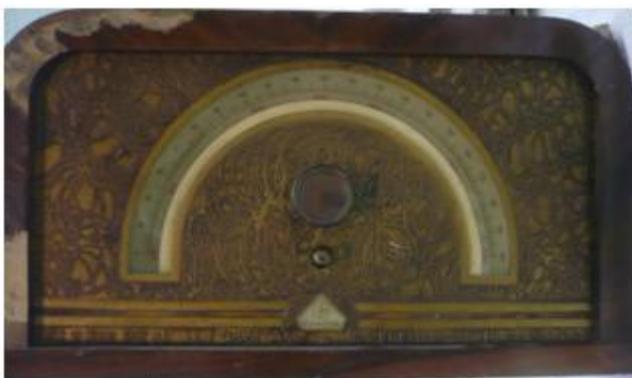
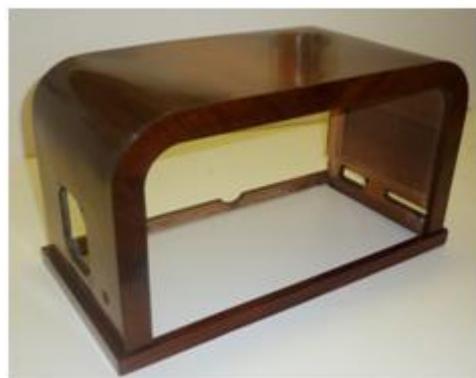
Das Furnier war an mehreren Stellen beschädigt und wurde von einem Restaurator ausgebessert.
