Restauration eines SABA Wildbad W5

Nachfolgend demonstriere ich anhand eines ziemlich heruntergekommenen SABA Wildbad W5 wie man mit relativ einfachen Mitteln ein Holzgehäuse wieder in einen ansehnlichen Zustand bringen kann. Aufgrund der Schwierigkeit, die ursprünglichen Farben einsetzen zu können habe ich den Schwerpunkt auf Wiederherstellung eines ansehnlichen Zustandes und nicht auf 100%ige Originaltreue gelegt.

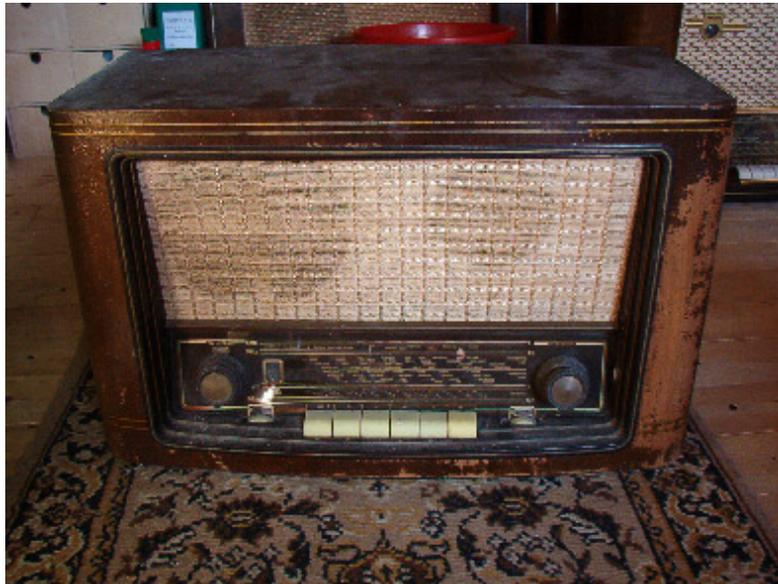
Das Gerät sah beim Erwerb (es wurde mir geschenkt) so aus:

Man kann sehr gut den schlechten Zustand des Anstriches sowie den stark verschmutzten Schallwand-Stoff erkennen. Außerdem sind nahezu alle Teile mit einem harzähnlichen Schmutz überzogen.

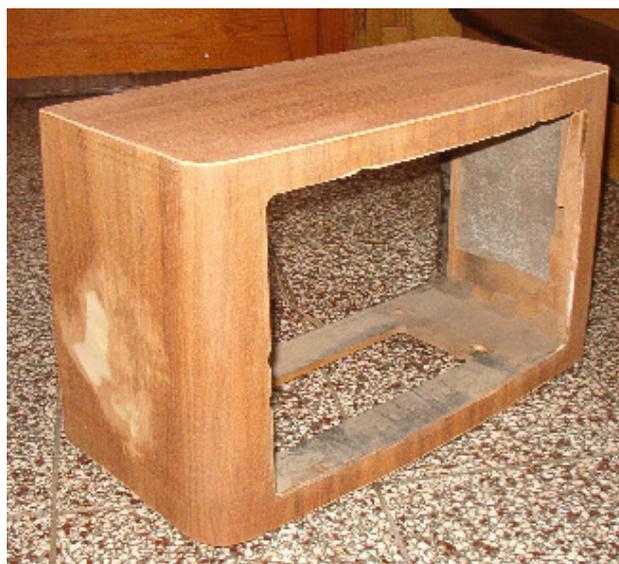
Jetzt kann das Entfernen der Farbe beginnen. In diesem Fall handelt es sich um ein deckend lackiertes Gehäuse, deshalb ist das Abschmirgeln erlaubt. Bei lasiertem Holz sollte auf jeden Fall mit Beize die Farbe bzw. der Lack entfernt werden um das darunter liegende Holz nicht zu beschädigen. Zum Entfernen der Farbe verwende ich einen Schwingschleifer, einfache Modelle aus dem Baumarkt reichen dazu vollkommen aus. Ich beginne mit 40er Schmirgel und entferne alle Farbschichten. Danach wird leicht mit 80er Schmirgel verfeinert. Das Gehäuse sieht danach so aus:

Zum Vorschein kamen hier auch bereits herstellerseitig eingebrachte Spachtelarbeiten. Es kann sich bei der Lackierung also nur um einen deckenden Anstrich gehandelt haben.

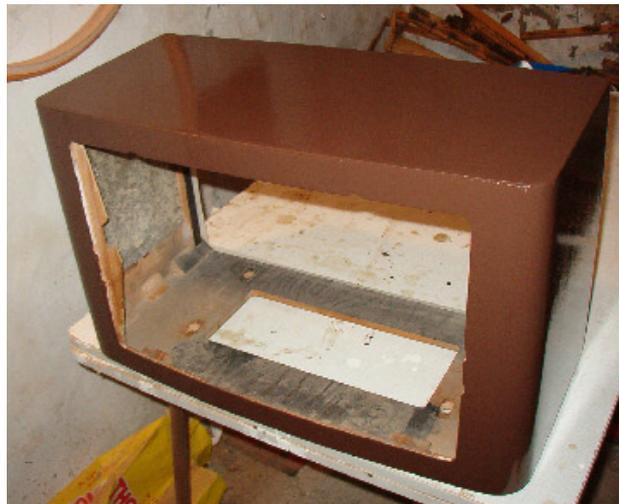
Nun ist es Zeit für die **Lackierung**. Ich habe mir in einem Fachmarkt eine Farbe im gewünschten Farbton anrühren lassen. Die ich die genaue Farb-Bezeichnung nicht kannte musste das Auge, auch vergleichend mit einer Fotografie entscheiden. Wir haben uns anhand einer Farbkarte auf einen bräunlichen Ton geeinigt. Die Farbe wird nun vorsichtig mit einer Kunststoffrolle aufgetragen. Hierbei muss man sorgfältig darauf achten, dass keine Laufnasen entstehen und keine Tierchen sich auf den noch feuchten Lack setzen. Bei mir bot sich dazu der Keller an. Das Gehäuse sieht bereits jetzt wesentlich besser aus als vorher:

Die zweite Farbschicht wird frühestens am nächsten Tag aufgetragen, sie muss 100%ig getrocknet sein. Diese Schicht muss ebenfalls absolut ausgehärtet werden. Meine Erfahrung hat gezeigt dass evtl. zwei oder mehr Tage gewartet werden muß bevor eine Farbschicht gut durchgetrocknet ist, die Herstellerangaben sind meist nur grobe Richtwerte.

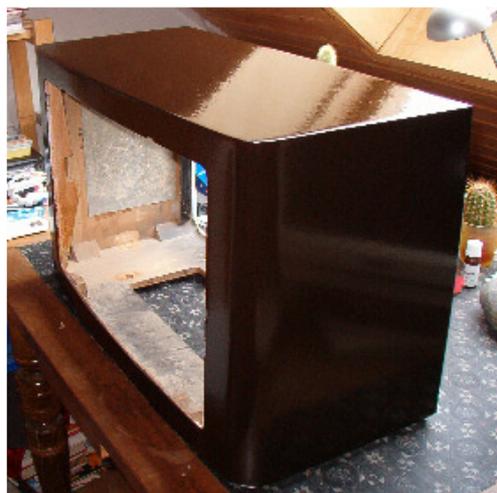
Bei anschließendem Vergleichen mit den vorher gemachten Fotos und anderen Geräten aus dieser Zeit stellte sich heraus, dass die Farbe keineswegs dem Anspruch, zumindest einigermaßen „naturgetreu“ zu sein, gerecht werden konnte. Es musste also ein anderer Farbton her, ich habe mich für eine Dickschichtlasur „Palisander“ entschieden. Diese habe ich nun als „dritte“ und „vierte“ Farbschicht aufgetragen. Das Gehäuse sieht nun bereits ganz manierlich aus:

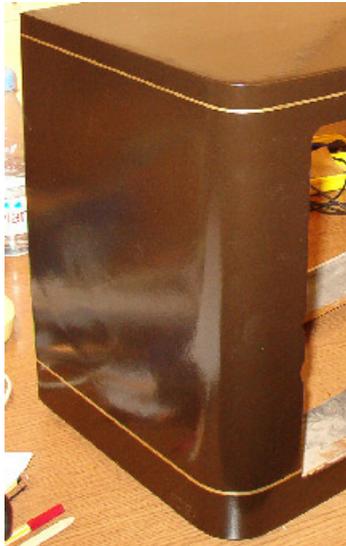
Als letzter Schritt der Farb-Restauration werden die Linien mit Goldbronze aufgetragen. Dazu muss zunächst die erste Linie mit Tesafilm abgeklebt werden. Der Zwischenraum wird mit einem kleinen Pinsel ausgemalt. Das Ergebnis kann sich jetzt schon sehen lassen:

Ist die Farbe trocken, nach ca. einem Tag, wird die zweite Linie ebenfalls aufgetragen. Die zwei Schritte sind notwendig, da ich kein entsprechend schmales Klebeband auftreiben konnte.

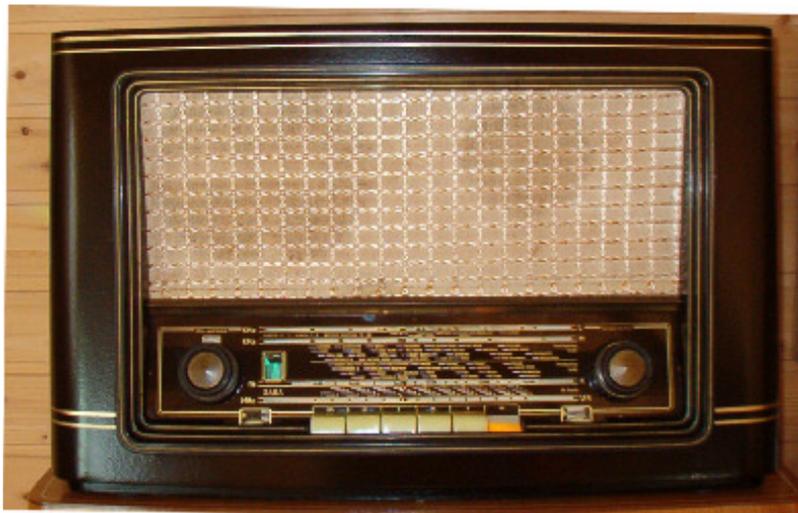
Nach ca. 25 Stunden Arbeit sieht das Gerät nun weiteren 50 Jahren entgegen:

Alle abnehmbaren Teile wurden vorher gründlich gereinigt und fehlende bzw. defekte Teile ersetzt. Das Gerät kann jetzt komplett wieder zusammengebaut werden. Vorher habe ich das Chassis repariert, hier waren Seilzüge gerissen, die Stab der drehbaren Ferrit-Antenne aus der Halterung gebrochen, mehre Kondensatoren defekt, die ECH81, die EM80 sowie die Skalenlampen und die Tastaturbeleuchtung und der Papierhintergrund der Skala defekt.
